H A N D L I N G S P L A N

SOLEVAD VANDMØLLE

ASSENS KOMMUNE

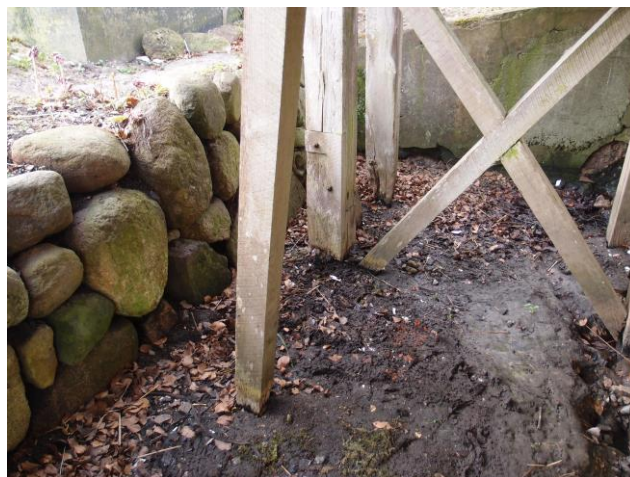
Billede fra østsiden

Stolperne er nedgravede mellem kampesten. På kampestenene er efterhånden samlet et slam/muld-lag, som altid er fugtigt.

Stolpeenderne, hvoraf mange er tidligere reparationer/iskaringer, er meget nedbrudte og svækkede. Det samme er tilfældet med skråbåndene og enderne af krydsene, som er i kontakt med jorden.

Konstruktionen er dårligst på østsiden, men også på vestsiden er flere tømmerdele nedbrudte i jord-overfladen.

Emne	Tilstand	Aktivitet	Prioritet
Stolpeværket	Nedbrudte og svækkede stolpeender mv.	Reparation	1
Stråtagets mønning	Nedbrudt	Reparation/udskiftning	1

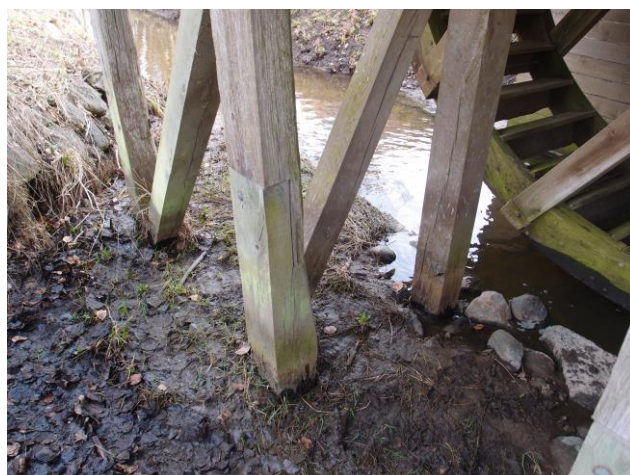
Billede fra vestsiden

Men, når hjulet kører, opstår vibrationer ud i stolpekonstruktionen, som nu er så svækket, at det skønnes risikabelt at køre med hjulet.

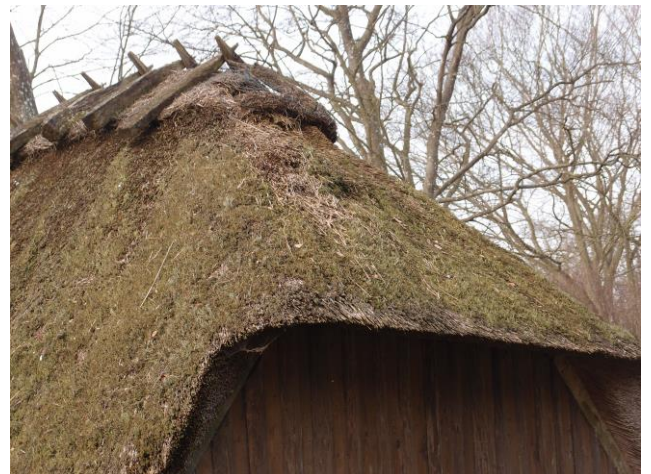
Selve stråtaget er i rimelig god stand, men mønningen er noget nedbrudt i begge ender, specielt i nordenden

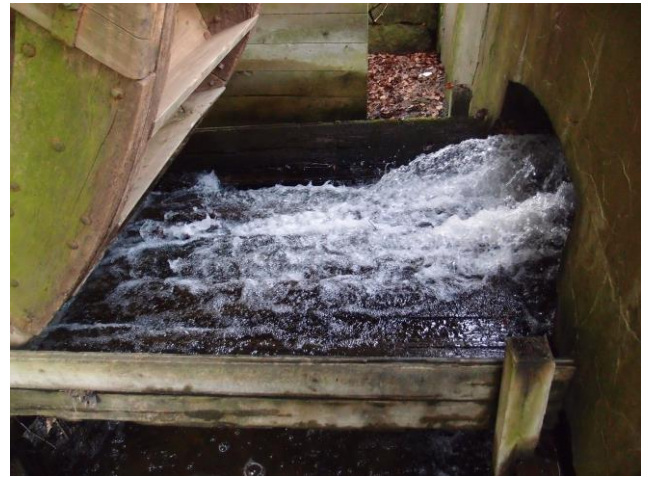
Møllen er en såkaldt underfaldsmølle, hvor vandet, via en malerende, ledes ind i skovlene. Malerenden er nedbrudt og har flere defekte brædder.

Emne	Tilstand	Aktivitet	Prioritet
Malerenden	Nedbrudt	Skiftes	1

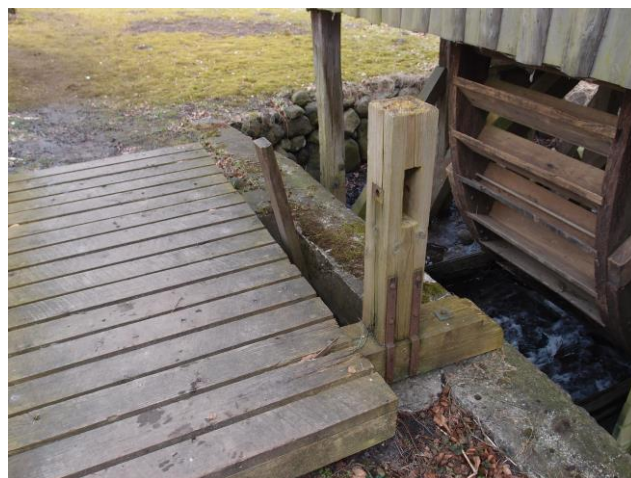
STEMMEVÆRKER

Reguleringsstigbordet er i dårlig stand. Reguleringsmekanismen mangler.

Emne	Tilstand	Aktivitet	Prioritet
Reguleringsstignbord	Dårlig stand, manglende dele	Reparation/genskabelse	1
Træbro ved frisluse	Meget rådden. Risikabel færdsel.	Fornyelse	1

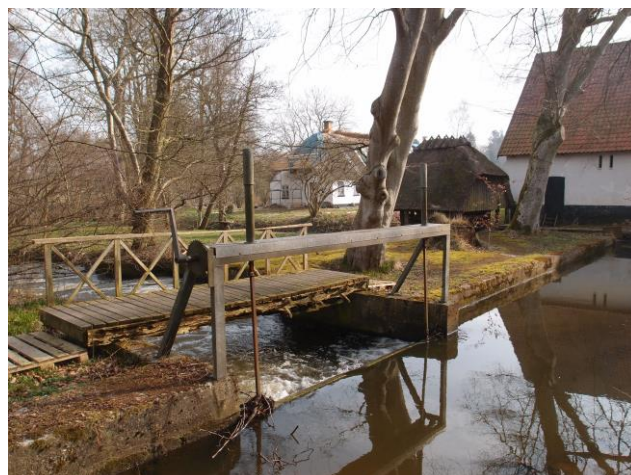
Frislusen fungerer, men træbroen er i meget dårlig stand, med meget rådne bjælker.

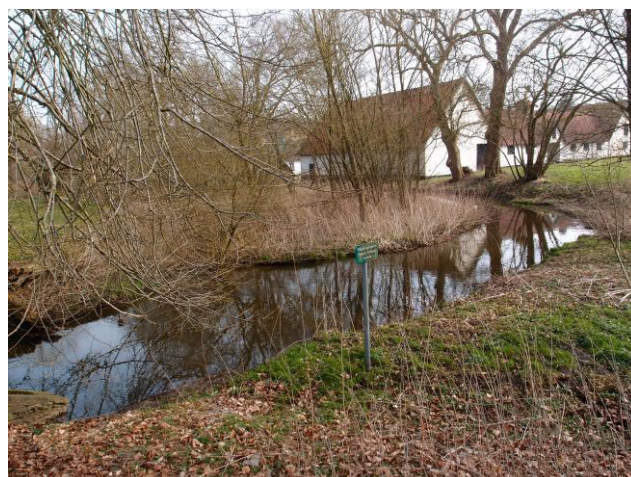
Mølledammen er brolagt i bunden, men dammen er næsten totalt tilsandet.

Bækken løber gennem dammen og gennem årene er aflejret et metertykt slamlag, så kun bækkens naturlige løb er nu åbent.

Emne Mølledammen	Tilstand Delvis tilsandet og tilgroet.	Aktivitet Oprensning	Prioritet 2
---------------------	---	-------------------------	----------------

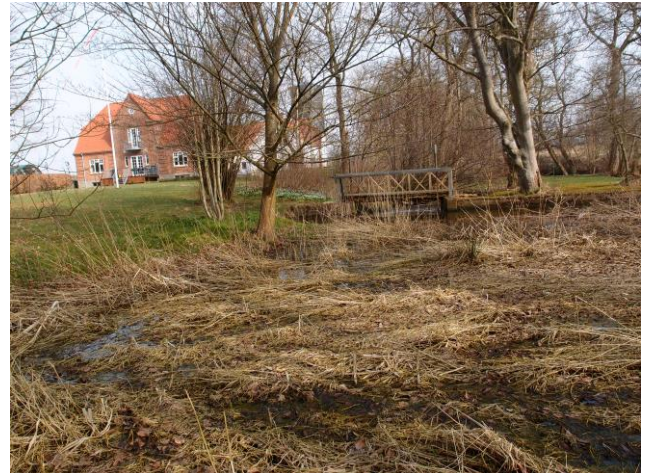
Brinken mod vest er ikke synlig, og det kan ikke umiddelbart konstateres, præcis hvor den har været. Oprensning skal ske forsigtigt, så eventuel stensætning ikke skades

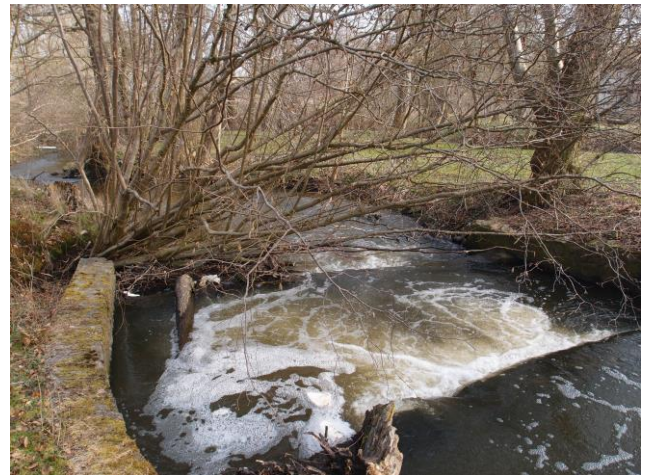
I friløbet ligger en væltet busk. I øjeblikket har dette ikke den store betydning, men grenene kan med tiden stemme op for yderligere vegetation.

Emne	Tilstand	Aktivitet	Prioritet
Friløb og bagløb	Væltet busk	Oprensning	2

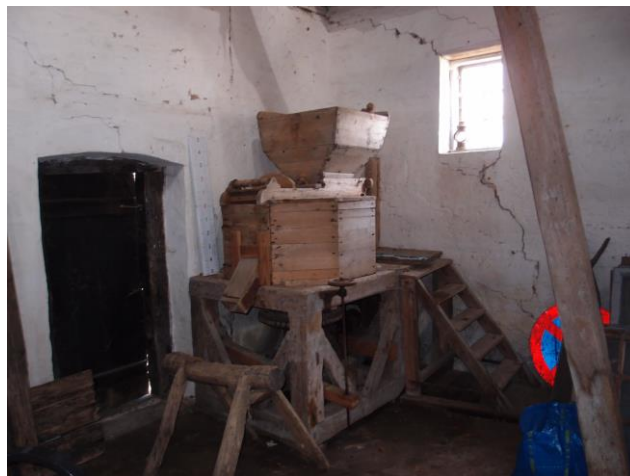
Kværnen er ikke tilsluttet akslen fra møllen, og dette kan ikke ske uden en gennemgående renovering af kværnen

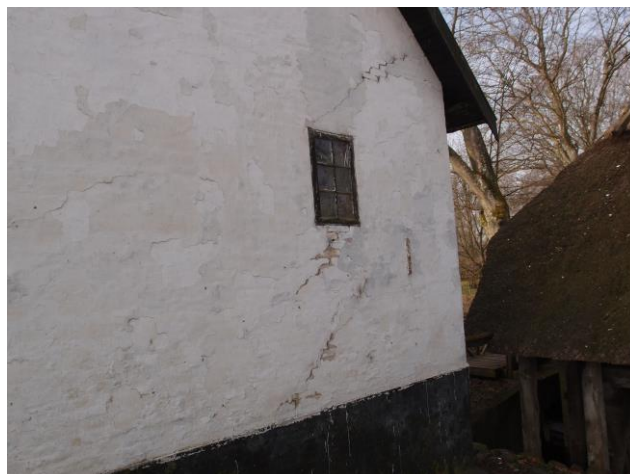
Nabobygningen er ikke omfattet af fredningen, men hjørnet hvori kværnen står har en del sætninger, formentlig af ældre dato.

Sætningsrevnerne ses både ud- og indvendig

Emne	Tilstand	Aktivitet	Prioritet
Nabobygning	Sætningsrevner	Holdes under observation	1
