# Projekt for istandsættelse af Solevad Vandmølle.

Solevad Vandmølle 15-05-2019

Udarbejdet af Center for Bygningsbevaring, ved bygningsrådgiver Hans Jørgen Hansen. Maj 2019.  
Tlf 23612446, mail [hjha@bygningsbevaring.dk](mailto:hjha@bygningsbevaring.dk)

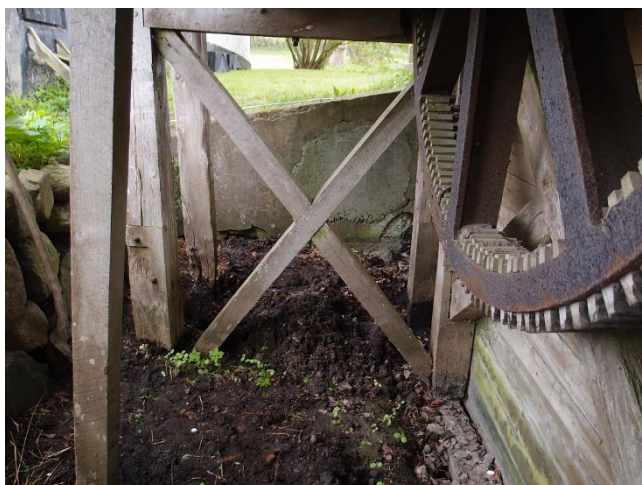
Østsiden

Mod øst er alle stolpeender tidligere reparerede med iskaring af nye ender, og skråbåndene er fornyede.

Oversiden af de vandrette langsgående bjælker mellem brostenene er blotlagt og undersøgt flere steder, og ved den sydøstligste stolpe (billedet) er desuden optaget en enkelt brosten for undersøgelse af den vandrette bjælkes tilstand.

Ved forundersøgelsen blev ikke fundet rådproblemer i de vandrette bjælker, men når hele brolægningen er rengjort, kan bjælkerne undersøges bedre, og der kan vise sig rådproblemer, som kræver udskiftning af disse bjælker.

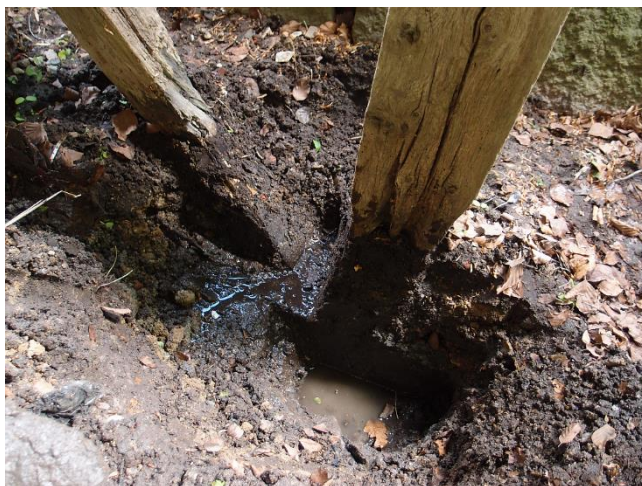
Flere eksempler på muldophobningen og tidligere reparationer samt nye rådproblemer i stolpeender og skråbånd/stivere.

Alle stolpeender og skråbånd på østsiden er rådne i det ophobede muldlag. Stolperne skal igen have nye ender iskaret, og skråbånd/stivere skal udskiftes.

Stolperne er pt. reparerede med lige blade og bolte. Nye reparationer skal udføres med lige blade med skrå bryster og to 12 mm bolte i hver samling. Stolpeenderne tappes ned i det langsgående tømmer. Skråbånd samles til stolper via forsats. Stolperne skal reparerer en stolpe ad gangen og bygningen skal sikres imedens med midlertidig stabil afstivning.

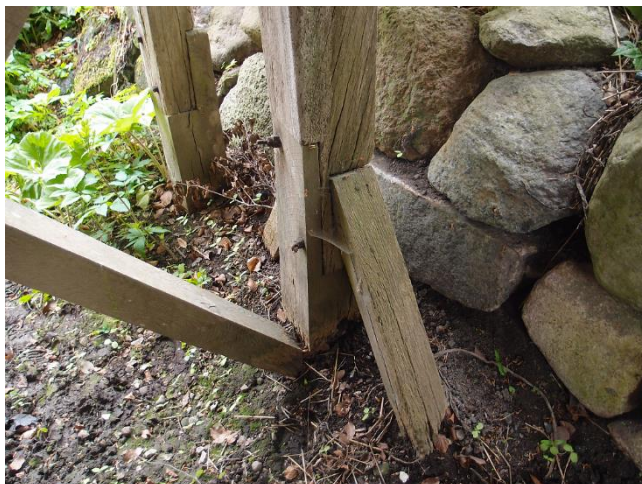
Stolperækken øst for hjulet er beklædt med ru trykimprægnerede brædder 25 x 125 mm for adskillelse af det våde hjul og det tørre gangværk med gearingen/tandhjulene.  
De 4 nederste brædder er rådne og skal skiftes.

Skillevæggens nederste fire brædder udskiftes, 25 x 125 mm trykimprægneret 4/450 cm.

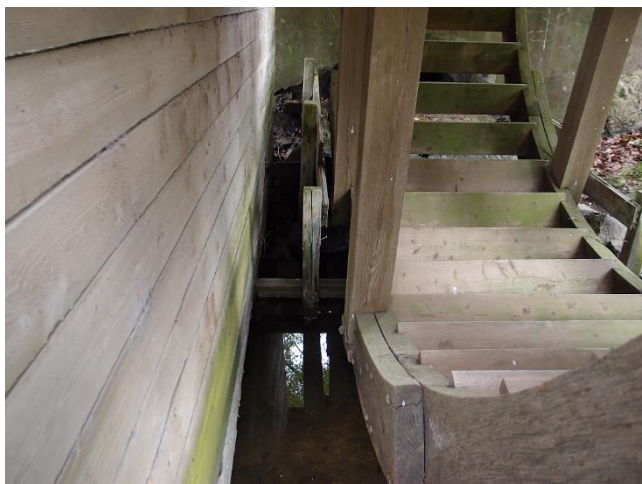
På den tørre side af bræddevæggen, østsiden, er den inderste stolperække stabiliseret og afstivet med et kryds

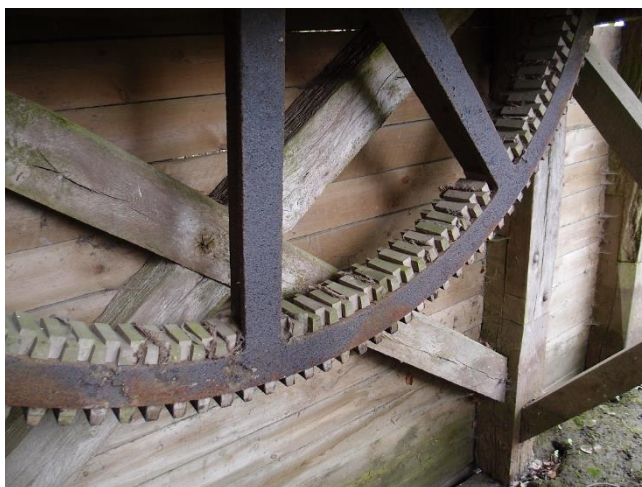
Krydsets tilslutning til den ene stolpe er ustabil, og det kan vise sig nødvendigt at skære en ny ende i krydset, når den gamle stolpereparation udskiftes. Beslutning tages i forbindelse med stolpereparationen.

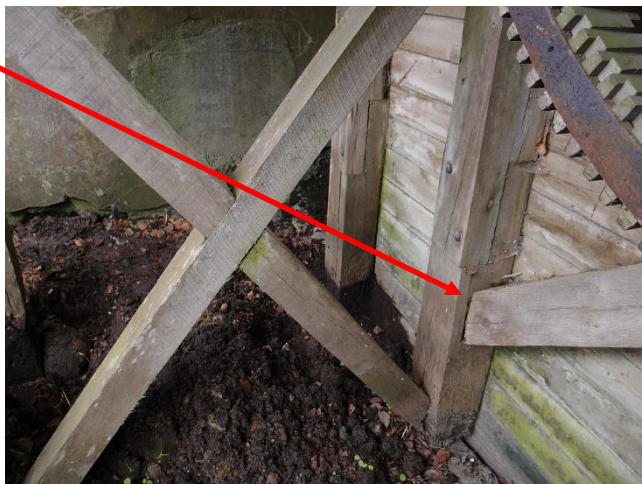
En del af tapstolen, den vandrette bjælke mod nord, som bærer tømmeret med lejet, er flækket og holdt sammen af en gennemgående bolt. Tømmeret skal udskiftes.

Stabil afstivning udføres inden reparationen. Ny bjælke skal tappes ind i de eksisterende stolper.

Ny bjælke 17,5 x 200 cm ren kerneeg. 1/150 cm

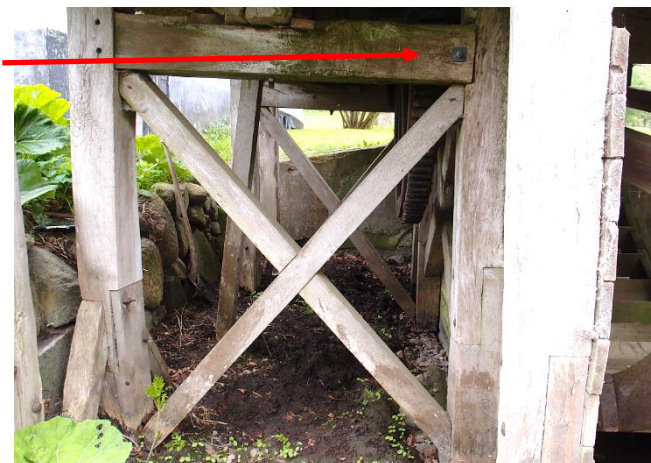
Samme tømmer nedefra.

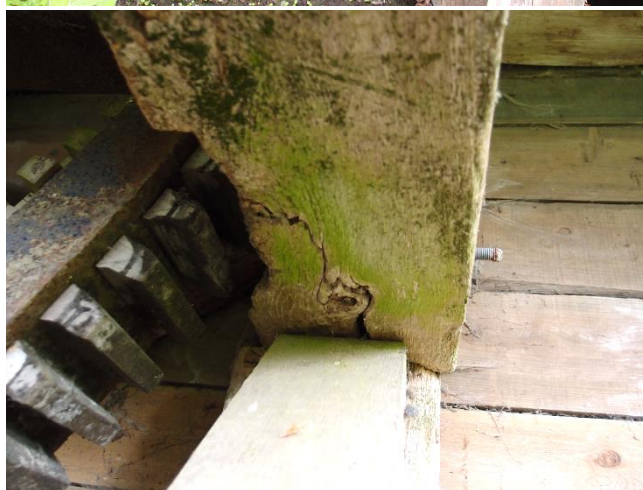
Mod vest, den våde side, stolperne er også tidligere reparerede nederst. Men hér er det meste tømmer fortsat i god stand.

Undtaget er de to skråstivere, som stabiliserer tapstolen.

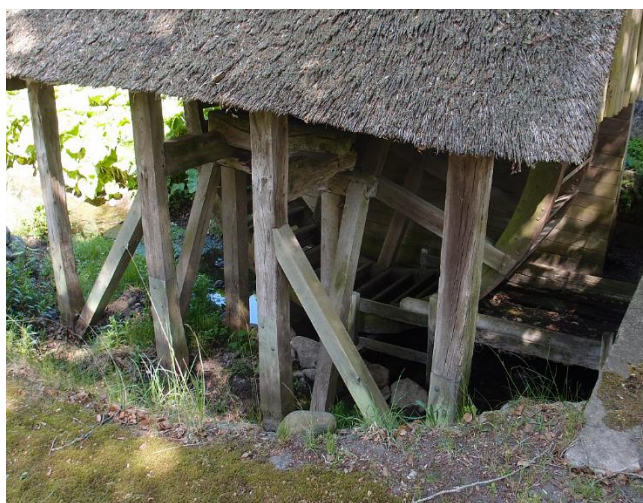
Begge skråstivere er rådne nederst.

Billedet viser den nordligste.

Stiverne skal skiftes en ad gangen og bygningen skal sikres imedens med midlertidig stabil afstivning

Skråstivere 12,5 x 12,5 cm egetømmer 2/200 cm

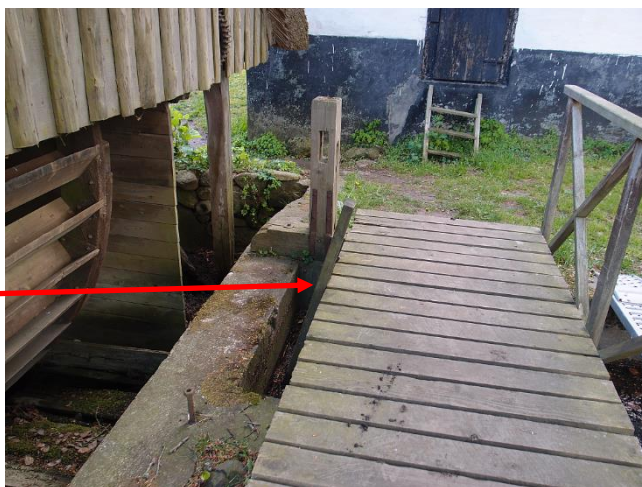
Krydsfinerklappen er på vej ud gennem åbningen i betondæmningen. Omkring åbningen er betonen frostskaadet og skal repareres.

Skaderne rengøres og vurderes. Det forventes, at der skal afhugges ca 5 cm beton ved skaderne og genstøbes, så åbningen får sine oprindelige proportioner. Der skal anvendes specialbeton og stabiliseres med 5-20 rustfaste klæbeankre.

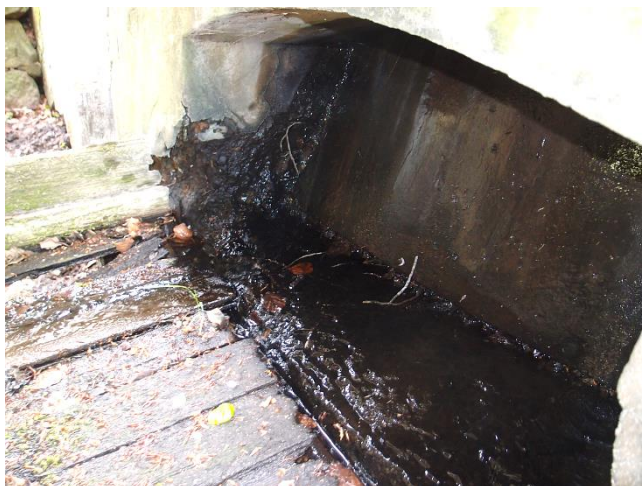
Malerenden består af hølvede og pløjede brædder på tværgående tømmer, som dels bæres af træpæle, dels er ført gennem brædevæggen og fastgjort til en af de bærende stolper på østsiden. På begge sider af malerenden er udført en opkant bestående af hølvede og pløjede brædder.

Ny malerende udføres af 32 x 125 mm høvlede og pløjede brædder. Brædderne skal være ren kernetræ af lærk eller douglas. Underlag og stolper af 100 x 100 mm ren kerneeg.

Samlet bredde ca 135 cm. Længde ca 155 cm, plus ca 90 cm ekstra opkant.
