H A N D L I N G S P L A N

SOLEVAD VANDMØLLE

ASSENS KOMMUNE

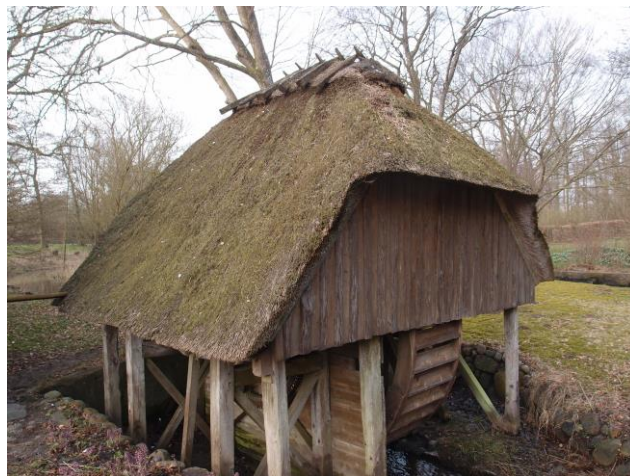
Møllebygningen har gennemgået flere store restaureringer, senest i slutningen af 1980-erne (ifølge fredningsbeskrivelsen). Siden er sket løbende vedligeholdelse.

Ved restaureringerne er iskaret nye stolpeender nederst, og flere skråbånd er udskiftet.

Ifølge ejers oplysninger lukkes vand på møllen, så møllehjulet drejer ca en gang om ugen.

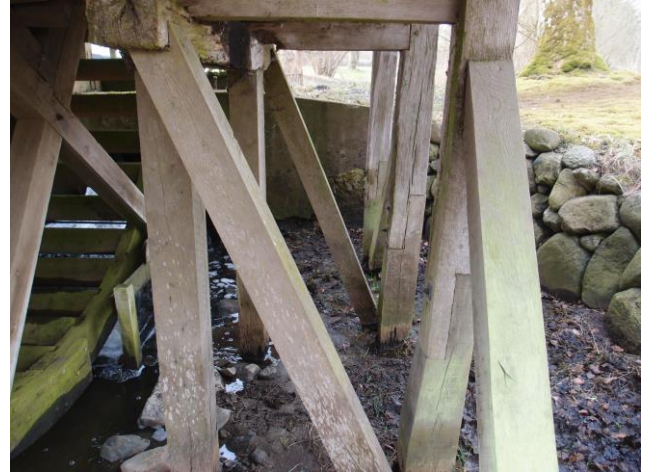
Af hensyn til møllehjulets holdbarhed og balance, er det vigtigt, at hjulet jævnlgt får lov at løbe og bliver opfugtet.

Men, når hjulet kører, opstår vibrationer ud i stolpekonstruktionen, som nu er så svækket, at det skønnes risikabelt at køre med hjulet.

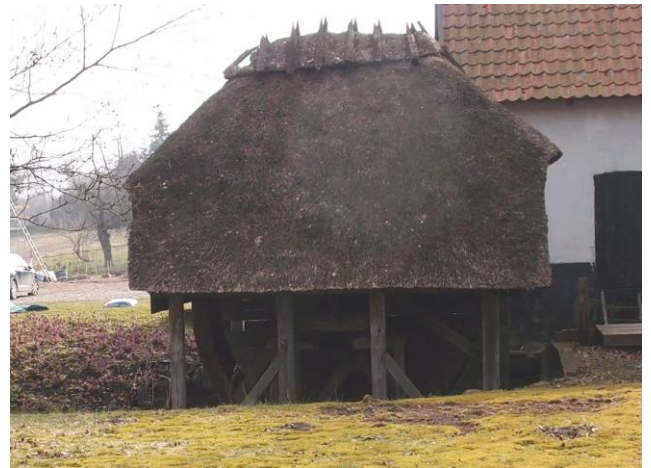
Taget er tækket med rør, og har halmmønning og kragetræer.

Selve stråtaget er i rimelig god stand, men mønningen er noget nedbrudt i begge ender, specielt i nordenden

Emne	Tilstand	Aktivitet	Prioritet
Stolpeværket	Nedbrudte og svækkede stolpeender mv.	Reparation	1
Stråtagets mønning	Nedbrudt	Reparation/udskiftning	1

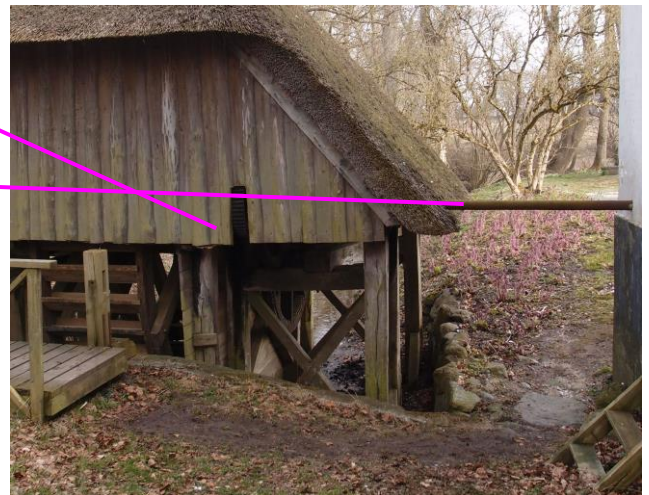
Vandhjulet og gangtøjet/gearingen af støbejern er i god stand.

Gangtøjet sidder uden på bræddevæggen mod hjulet, og gearer hastigheden op.

Via akslen føres kraften ind til kværnen i nabobygningen.

Emne	Tilstand	Aktivitet	Prioritet
Malerenden	Nedbrudt	Skiftes	1

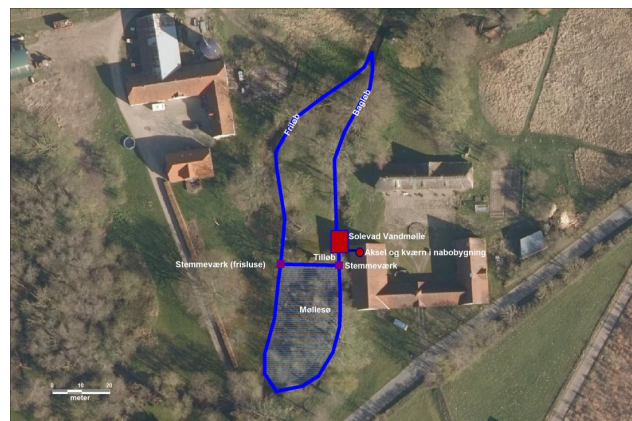
Mod mølledammen findes to stemmeværker, hvoraf det ene er et reguleringsstigbord, hvormed man kan styre vandet til malerenden.

Det andet er en frisluse, hvormed man kan regulere vandstanden i mølledammen.

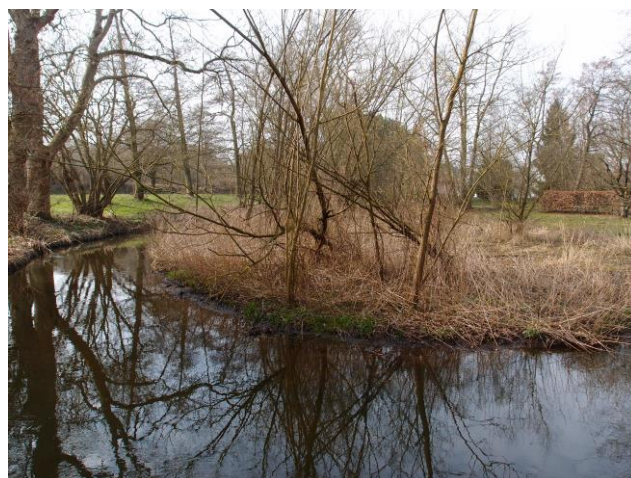
Dammens brinker har oprindeligt været sikret med brædder og pæle, men senere er brinkerne stensat, og mod møllen støbt i beton

Brinken mod vest er ikke synlig, og det kan ikke umiddelbart konstateres, præcis hvor den har været. Oprensning skal ske forsigtigt, så eventuel stensætning ikke skades

Emne Mølledammen	Tilstand Delvis tilsandet og tilgroet.	Aktivitet Oprensning	Prioritet 2
---------------------	---	-------------------------	----------------

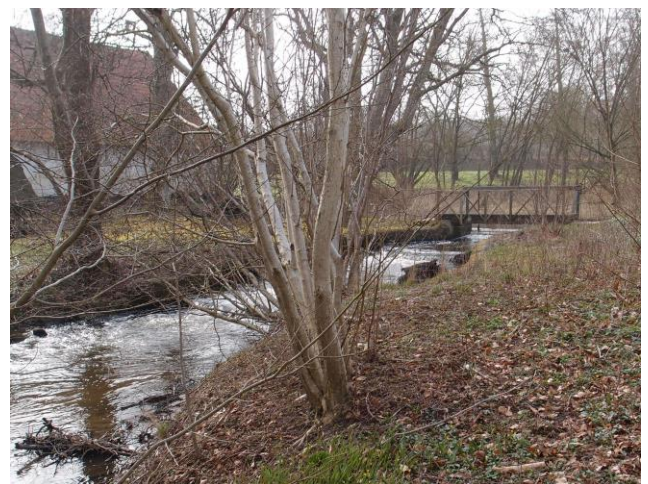
Efter det oplyste, står friløbet og fisketrappen foran en større ombygning. Projektet er ikke undersøgt og omfattet af denne rapport.

I friløbet ligger en væltet busk. I øjeblikket har dette ikke den store betydning, men grenene kan med tiden stemme op for yderligere vegetation.

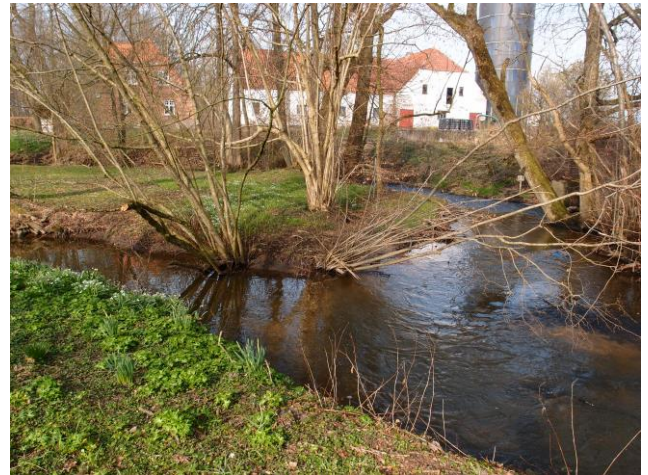
Billede af sammenløbet mellem friløb og bagløb.

Bagløbet har i øjeblikket en del gennemstrømning på grund af defekt reguleringsstigning. Ved besigtigelsen var der ingen tegn på tilvækst.
