# Projekt for istandsættelse af Solevad Vandmølle.

Solevad Vandmølle 15-05-2019

Udarbejdet af Center for Bygningsbevaring, ved bygningsrådgiver Hans Jørgen Hansen. Maj 2019.  
Tlf 23612446, mail [hjha@bygningsbevaring.dk](mailto:hjha@bygningsbevaring.dk)

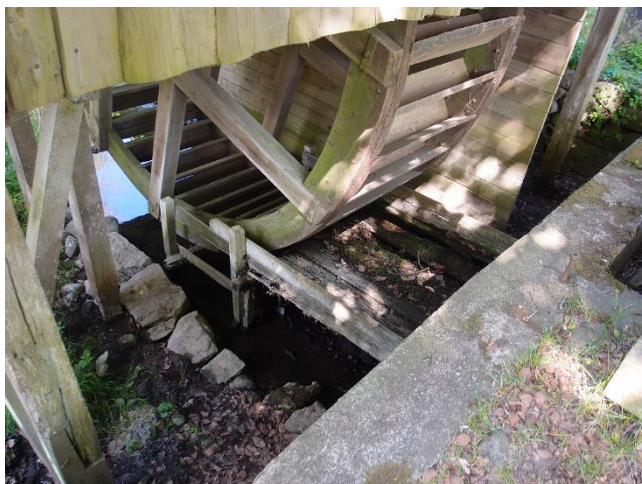
Malerenden består af hølvede og pløjede brædder på tværgående tømmer, som dels bæres af træpæle, dels er ført gennem brædevæggen og fastgjort til en af de bærende stolper på østsiden. På begge sider af malerenden er udført en opkant bestående af hølvede og pløjede brædder.
